Alle PSE Tore werden mit Sicherungs-Stellringen ausgeliefert. Es kommt leider immer wieder vor, dass diese Ringe nicht montiert werden. Zusätzlich ist vor Montage die mittige Position des Torblattes auf der Welle zu prüfen. (Könnte durch den Transport verschoben sein)
Ohne diese Stellringe kann die Welle durch den Betrieb des Tores ihre Position seitwärts wandern!
Folge: Spannungen im Torblatt, Einreißen des Torblattes, schräges Aufwickeln des Tores

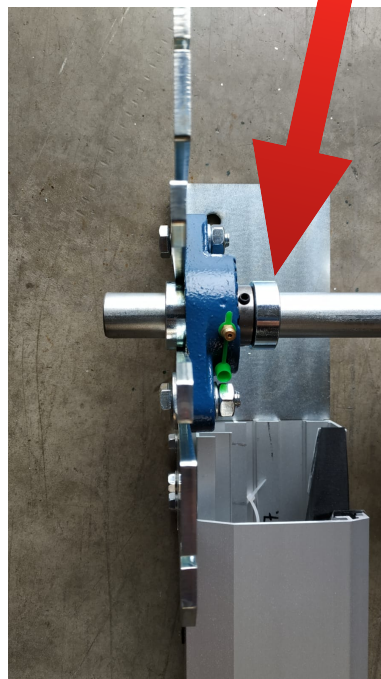
Das nachfolgende Foto zeigt die Anbringung innen:

Die Stellringe müssen von der Konsole aus gesehen entweder beide innen, oder beide außen montiert werden.

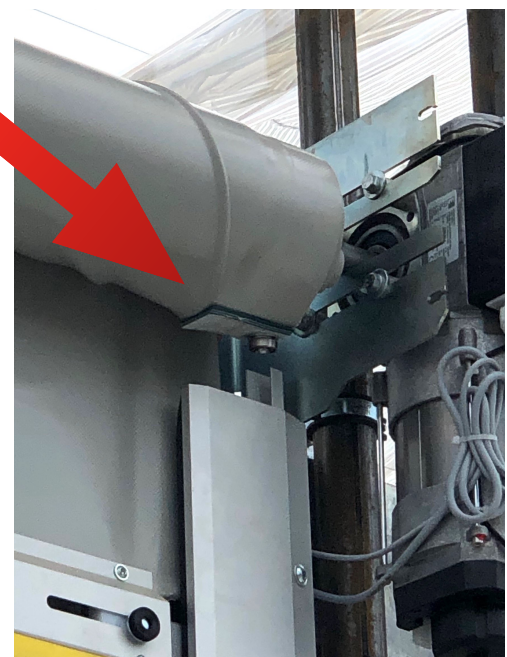
Das Foto zeigt eine **nach rechts verschobene** Welle.

Durch die Verschiebung der Welle können die Gleit- und Windsicherungsstücke nicht mehr nach innen Einfalten und rollen auf der Welle auf. (s.Foto)

Folge: Verspannungen, Falten und später Risse im Torblatt!

Das Torblatt positioniert sich aufgrund der horizontalen Spannung (begrenzt) selbst.

Die Welle kann sich jedoch immer noch unter dem Torblatt verschieben!
