Wichtig bei Verkabelungen von ProZ und ProF Steuerungen:

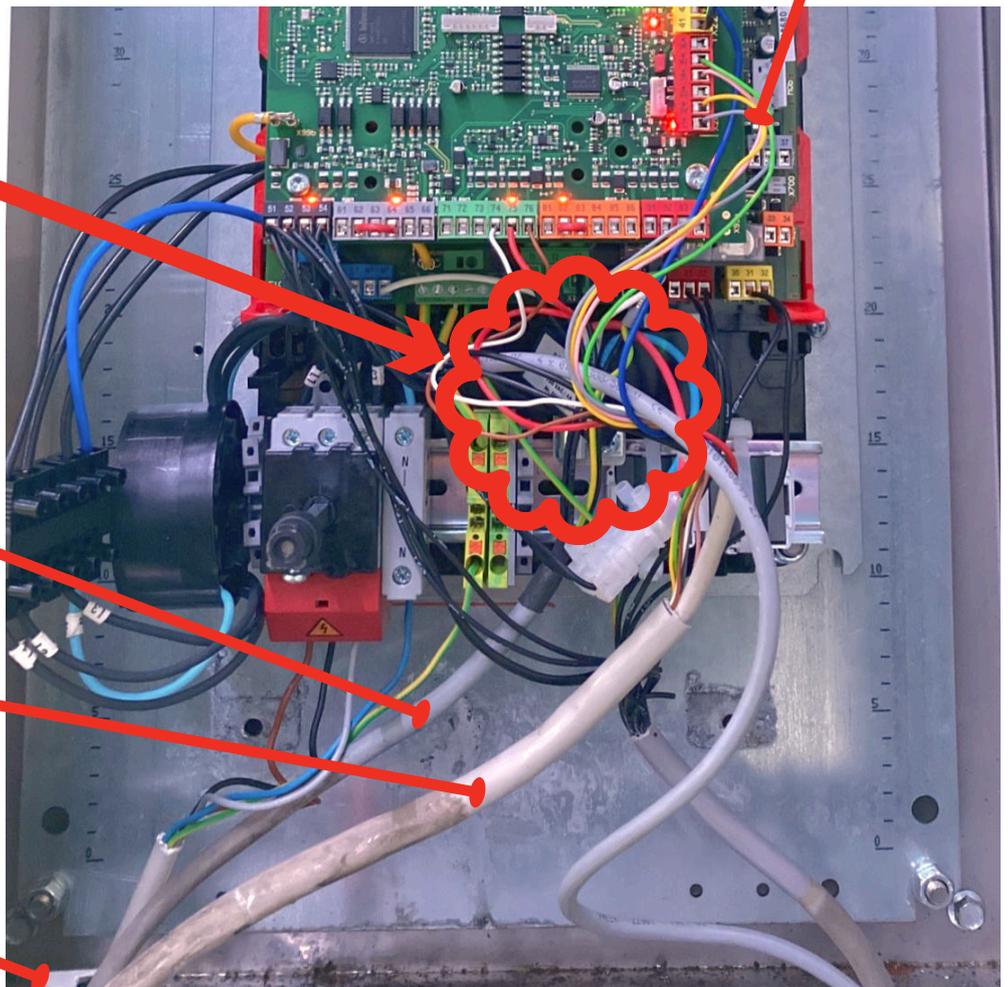
Falsch:

Motorstromleitungen verursachen aufgrund hoher Ströme und variabler Frequenzen erhebliche Störungen und können die Kommunikation zwischen Drehgeber/Lichtgitter zeitweise und Steuerung „unterbrechen“.

- Ferritkern fehlt bzw. falsch angebracht (*1)
- Steuerleitungen direkt über Motorleitungen verlegt
- Steuerleitungen Klemmen: 34, 35, 43, 75, weiß, braun
